# SZCZEGÓŁ I

## Przekrój przez trzpień żelbetowy w ścianie kolankowej skala 1:20

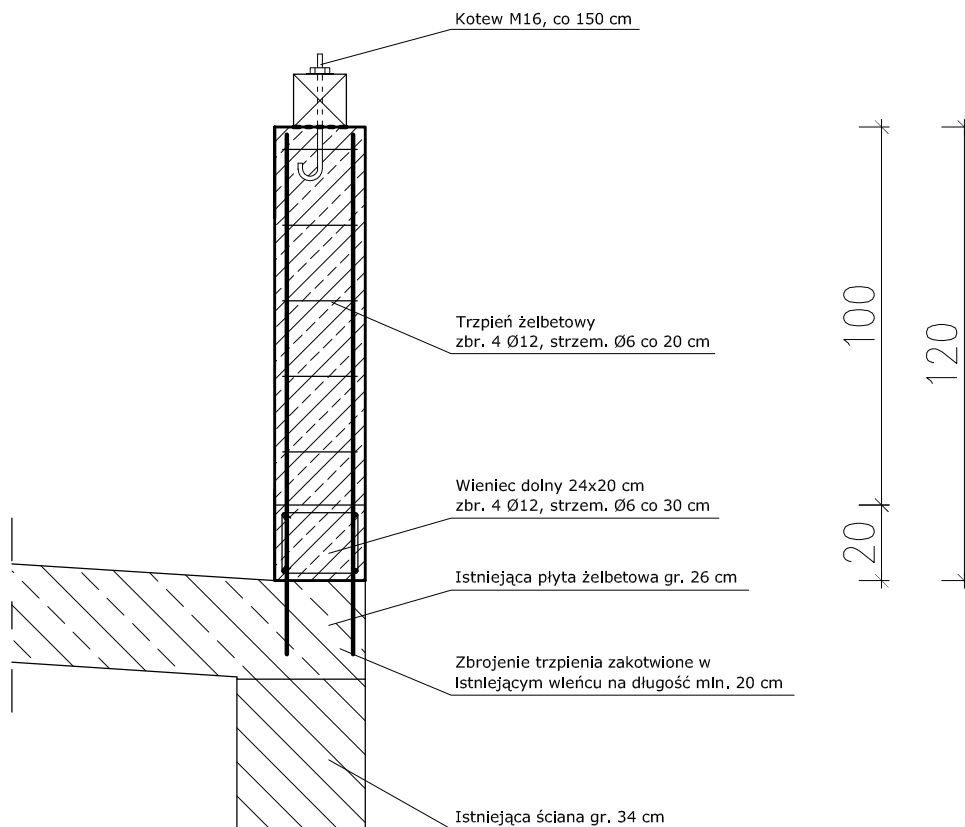
Rozwiązanie konstrukcji wieńca stropowego oraz słupka żelbetowego ściany kolankowej poddasza
